# Ремонт дворовой территории многоквартирных жилых домов расположенных по адресу: Орловская область, г. Ливны, ул. Мира, д. 209-а, 209-б, 213

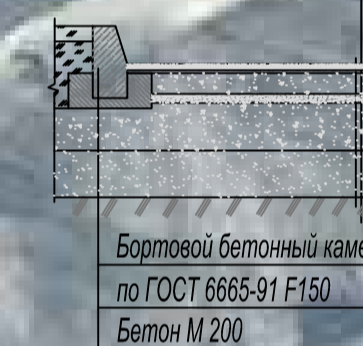
Асфальтобетонный проезд (тип 2)

Асфальтобетон марки-Д, тип В h=4 см  
Асфальтобетон марки-Г h=2 см  
Щебень М800 по ГОСТ 8267-93 h=10 см  
Восстанавливаемое асфальтобетонное покрытие
